高温潮湿环境下设备防水防潮防晒管理探索与创新

【摘要】中缅油气管道贯穿缅甸全境，管道沿线大量设备处于露天环境，缅甸高温潮湿气候给设备可靠运行带来较大困难。因为国内无相关管理经验可以借鉴，需要通过探索与创新，制定一套适合缅甸本土气候的设备管理方案。本文通过对设备典型故障和缅甸气候数据分析，自主研制出与环境相适应的防水防潮防晒设施，探索出一套高效的设备防水防潮防晒管理方案。该方案在实际应用中不仅解决露天设备因高温潮湿和降水而损坏的问题，而且大幅延长设备的使用寿命，降低管道运维成本。该方案最终保障油气管道的安全平稳运行，确保中国西南能源通道的畅通。

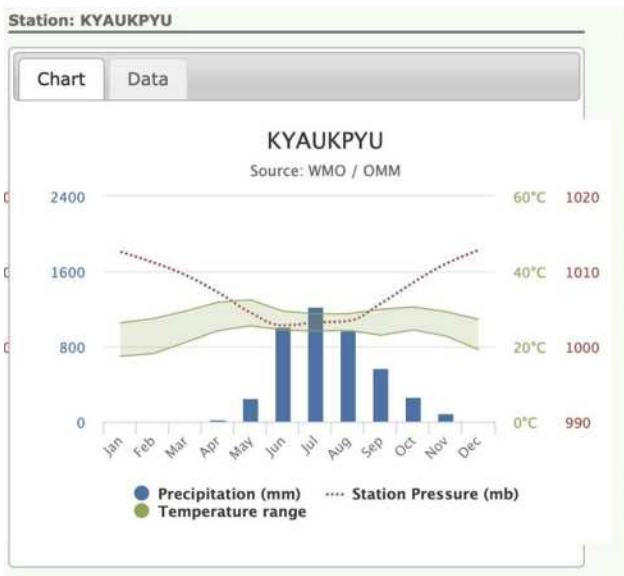
图 1 皎漂气候数据

如图 1 所示，皎漂的降水量从 5 月开始逐月增加，持续至 7 月后才会下降，其中 7 月降水量达到全年最高 1232mm。皎漂全年温度在 20℃ -34℃ 之间，其中 5 月和 10 月的温度相对较高。

皎漂和南坎站的气候数据统计分析表明，缅甸的降水量主要集中在 5 月至 10 月，5 月和 10 月温度也达到全年最高。因为缅甸降雨多为阵雨，持续时间比较短，所以在 5 月至 10 月期间空气湿度较高。设备长时间在高温潮湿环境中运行，密封性能逐渐降低，同时内部极易产生积水。如果不采取有效的防护措施，将影响管道安全平稳运行。

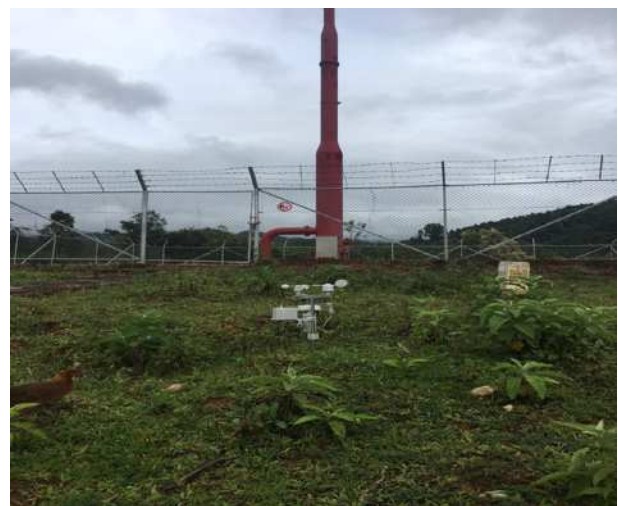
图 3 南坎站雨量监控系统

以中缅管道起点皎漂和终点南坎气候数据为例进行分析。皎漂气候数据来自世界气候组织官网，南坎站气候数据来自站内雨量监测系统中的降雨量和 SCADA 系统中的地温数据。

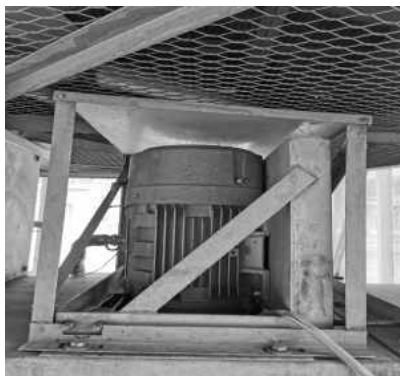
图4 CAT 发动机空冷器电机防水设施

① CAT 发动机空冷器电机防水设施

经分析电机进水的原因,采取“导”的思路进行防水设施的设计研制。在电机的顶部安装导水板,通过导水板将空冷器顶部的冷凝水和雨水引流至地面,确保电机上方表面无积水存在。

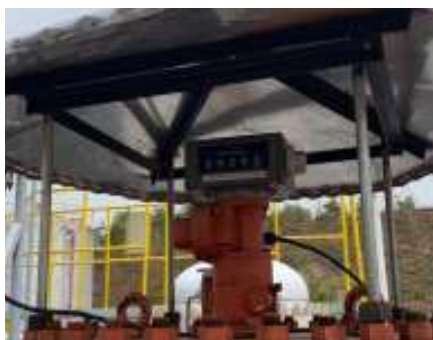
图5 流量计表头防水防晒设施

② 流量计表头防水防晒设施

通过日常的遮阳伞和雨伞产生灵感,设计研制流量计表头防水防晒伞。经过现场检验,防水防晒效果明显,保障流量计运行的可靠性。

原油计量站流量计处于露天环境，精度调整器和脉冲发射器位于现场流量计表头与转子链接部位。因为高温的影响，其密封性能降低，雨水易渗透到内部从而产生积水，使精度调整器长期处于潮湿环境中而锈蚀，影响计量数据的准确性。

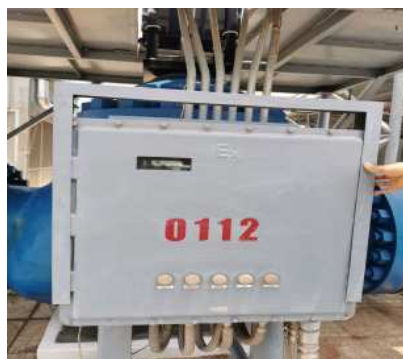
图6 调压阀控制箱防水设施

③ 调压阀控制箱防水设施

根据控制箱尺寸大小设计制作防水槽,使雨水顺着防水槽外壁排出,控制箱内部则不会因密封处积水产生渗水。

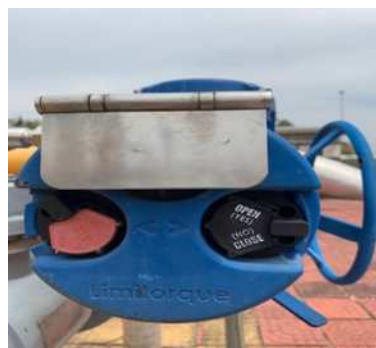
图7 阀门执行机构显示屏防晒设施

④ 阀门执行机构显示屏防晒设施

显示屏防晒设施不仅要避免显示屏受到阳光直射,而且还要确保现场操作巡检便捷。通过门窗折页产生灵感,设计研制带旋转功能的遮阳板。遮阳板旋转至与显示屏平行位置时,可有效避免阳光直射显示屏。遮阳板旋转至与显示屏垂直位置时,操作人员和巡检人员即可观察屏幕信息。

油气管道大部分阀门装配电动执行机构。电动执行机构显示屏的作用是观察电动执行机构是否报警、阀门开关状态等。因为大部分阀门处在露天的环境下，显示屏由于阳光长期照射加速老化，显示图文（信息）逐渐模糊，加大了操作人员和巡检人员的工作难度。
