往复式压缩机十字头销脱落故障分析

摘要: DW-10.4/0.2-15型R142b压缩机是某公司R142b装置的关键设备,本文针对该机组十字头销脱落故障,通过拆解查找、分析故障主要原因,并提出了针对性措施。在为避免再次发生该类故障从而影响生产,提高设备可靠性具有一定参考意义。

Analysis of the Failure of the Cross Head Pin Falling off in a Reciprocating Compressor

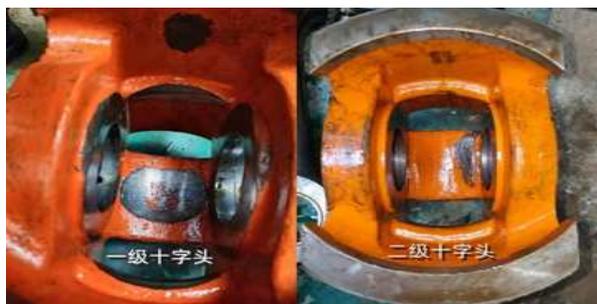
从一级十字头与二级十字头拆解的情况对比看(见图1),一级十字头内侧受损严重,明显存在连杆两边窜的痕迹,而二级十字头比较完整,无受损情况。

图1: 一级十字头与二级十字头拆解的情况对比

从拆解损伤处的情况看,主要受损部分是十字头、一级连杆与一级十字头相连部分,这部分受损原因是十字头销脱落,造成十字头销脱落的原因是十字头销卡簧断裂。因此推测故障过程是由于一级活塞十字头连杆小头左右窜动撞击

十字头内侧,然后造成卡簧断裂,再造成十字头销脱出,连杆小头撞击滑道,再然后主油泵失压联锁停车,十字头瓦、连杆瓦缺油巴氏合金脱落。

经综合分析判断,由于系统产量提高,压缩机体积流量约800 Nm³/h,超过设计的700 Nm³/h流量的14.3%,而水碱洗未扩容,水碱洗能力不足,造成碱、氟化钠、水分进入压缩前分离器;而压缩前分离器结构简单,分离效果不足;进入该气缸介质杂质较多,活塞环与气缸间隙小,摩擦力大,使连杆受力增大,连杆大小头瓦磨损大,连杆与曲轴间隙增大,造成连杆左右摆动大,对十字头销造成冲击,冲击致使十字头销卡簧断裂,然后卡簧失效造成键脱落,最后十字头销脱出,连杆冲撞十字头及滑道造成损伤,十字头停止运行后,主油泵油压低,连锁停车,一级、二级连杆大头瓦缺油烧损。
