空气压缩机组润滑油系统漆膜问题

摘要: 介绍了空气压缩机组油系统存在漆膜的危害,分析了漆膜产生的原因,指出了通过监测润滑油的漆膜倾向性指数可有效了解漆膜的生成情况。结合空压机组运行实际情况,选择了润滑油中漆膜的清除方案,消除了主空压机轴瓦漆膜问题。

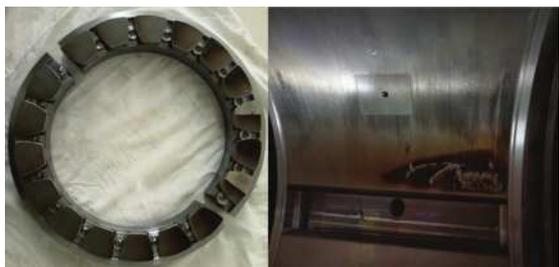
图1

我公司60万吨甲醇装置,配套88000Nm³/h空分装置。其中空压机组由德国曼透平提供,包含主空气压缩机、汽轮机及增压机。空压机组采用集中联合油站供油,润滑油牌号壳牌46#蒸汽涡轮机油,油箱容积48m³。2014年10月空分装置正式投运,2018年初运行中发现主空压机主推力轴承温度逐渐上涨。2018年4月停车检修,检查发现空压机径向轴承及推力轴承瓦块有大量结胶粘在瓦块表面,见下图1。

初步判断运行时推力轴承温度高是由于瓦块表面漆膜结胶,间隙减小导致润滑不良造成。主空压机轴瓦上漆膜的形成减少了轴瓦间隙,增加了轴瓦表面与轴之间

的摩擦,使轴瓦温度升高。轴瓦上的漆膜刚开始比较薄,随着机组的运行,漆膜逐渐的累积(厚度增加),当厚度增加至足够厚时,轴瓦和轴颈干接触,干接触的瞬間漆膜会被磨掉一些,轴温会瞬间上升后再下降,但总体是波浪式上升的状态。

结合空分装置实际运行状况,我公司空压机组联合站润滑油漆膜去除选用离子交换树脂值法。2018年6月采购Fluitemc VITA ESP III去除漆膜特种滤油装置安装于空压机组联合站,过滤空压机组润滑油。2020年10月份空压机组停车检修,检查主空压机径向轴承及推力轴承,轴承表面干净无任何的漆膜附着,瓦块表面无肉眼可见磨损见图2。空压机组推力轴承温度稳定无异常波动。去除漆膜滤油装置的投用为空压机组的长周期稳定运行提供了保障。
