# 深井潜水泵在磷氟废水中轴套磨损原因及处理方法

**摘要:**长轴深井泵在运行过程中由于长期抽取富含各种腐蚀性的废水,因此容易导致泵机本身的结构腐蚀。而且深井泵的轴套处液膜本身也存在着一些杂质,在使用过程中这些杂质造成中间轴套和下轴套之间的摩擦异常,严重的情况下甚至会发热过高导致结构性的磨损,进一步引发转子结构的卡死或震动,甚至导致转子系统的裂开或磨损。本文主要结合本人在企业中的工作经验,对立式长轴深井泵润滑系统的结构特点以及在使用中导致出现轴套磨损的原因进行分析,并探讨相应的处理办法。

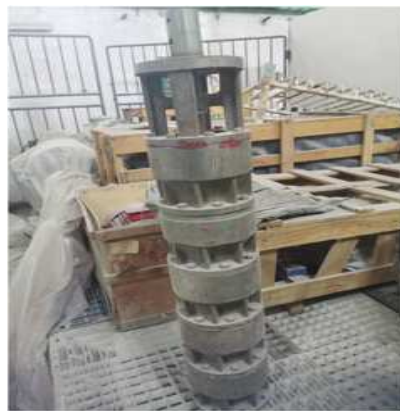
图1 立式长轴深井泵的结构

立式长轴深井泵在各行各业的应用比较普及,属于一种常规的液下离心泵。在作业时需要将泵机放入需要抽取的液体的液面之下,按照规范启动,靠驱动系统带动泵机的叶轴转动,增加目标液体的动能,将目标液体沿着导流壳和抽取叶片向上的传导,从而达到对液体提升或抽取的目的。长轴深井泵相对于传统的压力泵工作性能更优越、更节能、效率更高等优点,被各行各业广泛应用。尤其是我国的基础农田灌溉和磷化工废水工程中主要应用的就是这种泵机。包括现阶段的一些城市化工废水处理及城市排水系统的污水处理都是使用的这种抽水泵机。本企业在运行生产过程中,会产生一定的含磷废水,在抽取含磷废水的时候,主要用到的就是立式长轴深井泵。其泵体结构如图1所示。

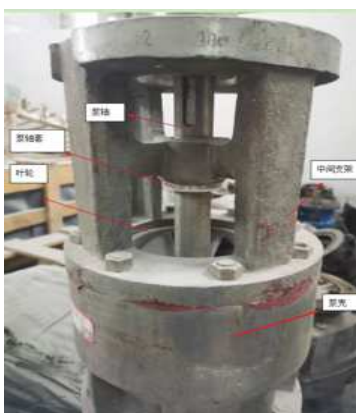
图2 本厂所用到的深井泵的实拍图

立式长轴深井泵在使用过程中若出现明显的震动或出水压力异常,则代表着其内部可能出现的故障。在抽水泵作业的时候有电机通过联轴器带动抽水泵工作,在水泵的顶部轴径有一个接触轴承套。在水泵转子的上中下各部位分别有三套以上轴套和耐磨套,通过三个轴套之间的相互支撑作用保证水泵整体的转子中心轴线处于重合于一条直线,从而保证运转的平稳和高效,轴线的吻合效果直接决定了水泵运转的流畅度,也正是因此在运转过程中,轴和轴套以及轴承之间会处于长期的摩擦上,虽然是滑动摩擦,但任然会对着它造成一定的磨损。虽然轴套上有高速旋转产生的液膜,但由于环境的密封度不够容易进入杂质,因此这套整体的磨损速度还比较快。如图2所示,泵轴套的密封度不高。

和保养,但泵体的轴套和轴以及壳体之间的磨损故障频繁出现,特别是中轴套和下轴套运转过程中因磨损比较严重,导致轴套和泵轴直接粘连在了一起,若磨损过大的话,不仅会产生明显震动,甚至会导致轴套和转轴卡死无法运转,严重的话会导致轴套破裂和断轴。而与之相对比,上轴套的整体磨损率较低一点。

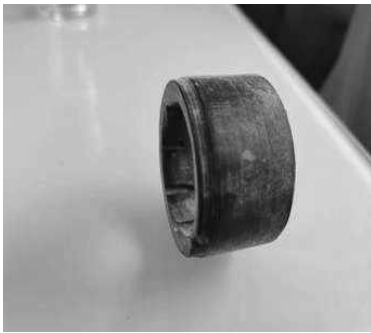
图3 技术改进前的原配轴套

2.2.5 经过分析材料属性发现,原来的轴套为碳化硅或碳化钨的材质,虽然保证了其构造的坚固和稳定性,同时其硬度过高,散热效果差。而且转轴和轴套之间的间隙非常的小。轴套的润滑和冷却主要是通过螺旋线的

水槽通水实现的,因此水槽更容易被细小的颗粒物堵塞,当冷却水槽被堵塞之后,也就无法通过循环水对轴套进行降温和润滑。虽然碳化硅和碳化钨的刚性比较高,但若温度快速增高,且整体受热不均匀的话,容易加大轴套整体的摩擦,同时还会有炸裂的可能,直接导致抽水泵的跳停。如图3所示,本厂所用泵机技术改进之前的原配的轴套。由于整体的刚度比较大,为了保证其运转的稳定性,因此转轴和轴套之间的间隙就非常的小。

由于原厂所使用的轴套为碳化硅和碳化钨材质的硬度太高,为了保障转轴轴心与中心的重合度,因此轴和轴套之间的间隙过小,而含磷废水中又存在着大量的小型颗粒物,这些小颗粒物堵塞了冷却水槽,从而引发降温效果不良,润滑效果差。技术部门在分析这个问题之后,决定对轴套作出以下改进。

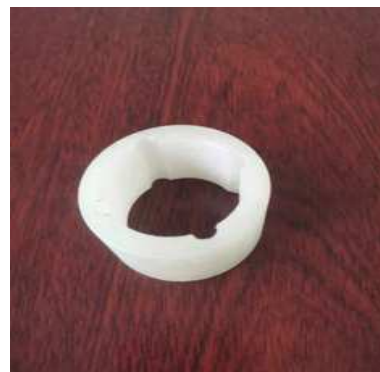
图4 技改后的四氟(PTFE)轴套

首先将轴套更换为四氟材料,保证轴套处有良好的润滑和耐高温,其次,将原本的螺旋线水槽改为直通半圆槽,从而保障了轴套具有较好的冷却和润滑的作用。最后,适当的调整轴套和轴之间的间隙,在控制振动时的前提之下,尽量的避免颗粒物的堵塞。如图4所示为技术改进之后的四氟(PTFE)轴套。

经过改进之后,深井潜水泵所存在的轴套和磨损断裂的情况得到了有效的解决,其使用周期和使用寿命有原本的1~4个月延长到了1~2年,从而有效的提高了正常的运行效率以及节约了维修成本。同时在设备正常运行中也要加大日常的巡检维修工作,发现问题是要及时的解决,切勿设备将就使用。同时做好对于设备的日常保养和清洁工作,确保设备整体运转的平稳,无异响无震动,且无泄漏等情况。同时维护人员也要不断的总结经验,提高自身的技术水平,确保安装和维修质量。
