# 发电柴油机两侧排温偏差大故障分析和处理

贾付泽

中海石油（中国）有限公司深圳分公司 广东 深圳 518064

## Troubleshooting on the Malfunction of Large Temperature Difference Between Two Sides of Generator Diesel Engine

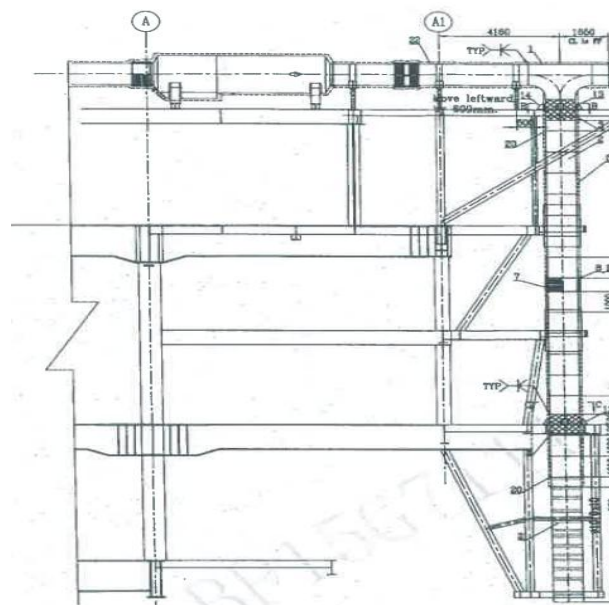
图 3 排烟管改造设计图纸

结论: 改造后排烟管总背压 $\Sigma P=214.17\text{mm}$ 水柱, 柴油机最大允许排烟管背压  $P=300\text{mm}$  水柱。  $\Sigma P < P$ , 满足柴油机排烟要求。

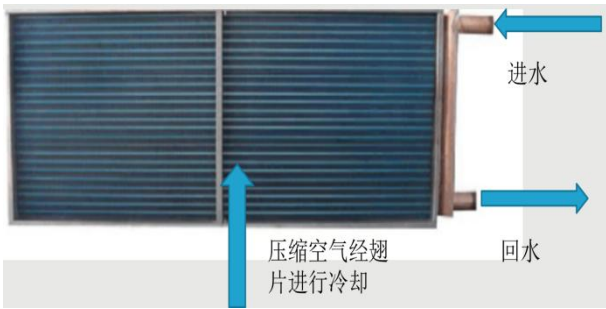
图5 空冷器工作原理简图

增压器过滤器不适用，过滤效果差，灰尘等颗粒物进入空冷器，会导致空冷器散热翅片脏污。翅片脏污会降低空冷器对压缩空气的冷却效果，同时风阻增大会导致缸内进气量不足，燃烧不充分，使排烟温度升高。

2020年2月，对增压器滤网进行了清洗检查，对压气机和空冷器进行了拆检，发现空冷器散热翅片存在较多灰尘，对空冷器翅片进行了清洗。完成上述作业后柴油机每运行25小时统计一次排烟温差数据，总计统计40组数据进行分析，并制作了散布图（见图6）。
