# 脱硝反应器积灰分析与处理

国家能源集团织金发电有限公司 贵州 毕节 552106

**【摘要】**某发电有限公司#1锅炉脱硝SCR系统自投运来,反应器入口均流格栅、两层催化剂堵塞积灰严重。在煤质无法改变的情况下,对系统设备进行系列优化改造,通过将原蜂窝式催化剂更换为波纹板式催化剂、更改蒸汽吹灰汽源及优化疏水管线、移动二级声波吹灰器到反应器顶部、入口均流格栅前加装蒸汽扰流管等改造。改善了脱硝系统入口均流均流格栅层、催化剂层堵塞积灰状况,保证了 $\text{NO}_x$ 达标排放,减缓或消除了氨逃逸对烟气流程设备的腐蚀和损坏以及 $\text{SO}_2$ 超排等不利影响。

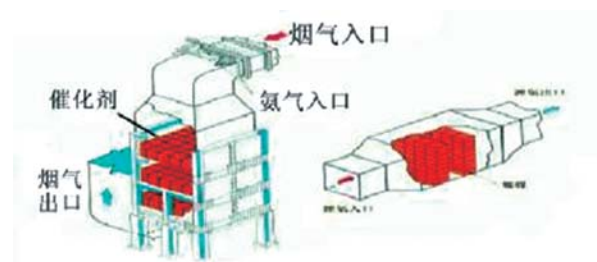
图一

预热器前烟气温度的约 $300\sim 420^\circ\text{C}$ 的部位。烟气从锅炉尾部省煤器出口引出至SCR反应器内,经处理后的烟气从SCR引出至A/B回转式空气预热器、电除尘器以及脱硫吸收塔、AFT塔,由烟囱排出。每组反应器设2个催化剂层和1个催化剂备用层,不设旁路烟道。见图一,图二。
