# 建筑工程检测实践中两例事故分析

**【摘 要】**：在建筑结构的检测实践中，发现一些简单明了的工程力学问题，往往由于施工的疏忽，引起较大的工程问题，甚至严重的质量问题，就两例工程检测案例，阐明产生问题的主要原因，以提醒施工技术管理人员提高专业能力，加强管理，避免类似事情发生。

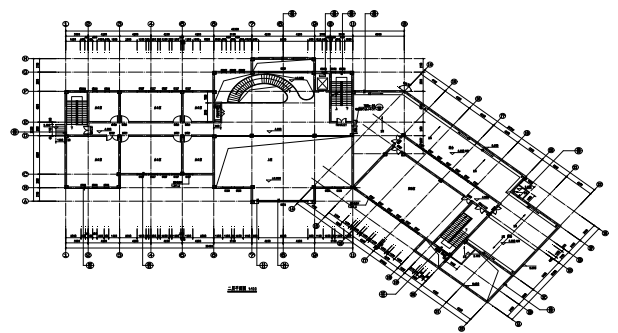
图 7 房屋平面图

现场检测发现，主要问题为 4.450M 标高 E~F 轴交 3~5 轴，B~D 轴交 15~17 轴两区域梁板出现严重开裂与下坍，现场 4~5 轴区域梁板照片，梁板跨中部位明显下坍，梁板均跨中部有受力裂缝，裂缝走向与梁、板的受弯超出承载力而出现的裂缝相同，梁裂缝为跨中横向与梁纵轴垂直的裂缝，板裂缝为板底沿对角线方向裂缝，板顶为沿梁周四角斜向裂缝，板裂缝示意如下图：

因B~D轴交16~17轴板、梁裂缝与上述描述情况基本相同,没放现场照片与示意图。现场对梁、板混凝土强度、配筋、截面尺寸进行检测,结果均基本满足设计图纸要求。但是现场发现的梁、板承载力不够是为何引起的?为了进一步搞清原因,用PKPM4.3.3版系列软件,按现场检测到的梁、板、柱的强度与截面尺寸进行复核,发现计算结果与设计图纸基本相符。由此排除设计与施工出现的上述问题。在现场进一步与业主单位、原房屋施工单位沟通,并从现场的一些迹象,发现原4.450M标高4轴交E~F轴、17轴交B~D轴设计时没有墙体,但在房屋竣工后,有改造加砌墙体,墙体为实砌水泥砖,3.50M高,但检测时,墙体已经不存在,仅在D轴、E轴纵向墙体上留下的砌筑痕迹可以判断出其高度。

另外,也重新按加了墙体后进行结构复核,发现梁、板按实测配筋也基本未超出规范要求或仅个别截面用得较足而已,说明与裂缝、下坍与砌墙体关联性不强,即砌筑墙体不会引起梁、板出现所检的裂缝与下坍。那么,房屋并未投入使用,经现场勘察,可确定是有较大的荷载作用才会使梁、板出现上述问题,荷载从何来?进一步查勘发现,装修施工时,上述后增加的墙体在检测时并不存在,墙体是装修公司拆除的,是如何拆除的,从现场查勘来看,应该是瞬时推倒,如此推倒,产生巨大动量,其作用时间极短,引起很大的冲量,即对板与梁产生了很大的作用力,这种偶然作用力,直接使梁、板损坏。按动量与冲量公式:  $m \times v = F \times s$ ,如4轴交E~F轴墙体,墙体
