隧道内弹性支撑块整体道床下沉病害 发展规律及整治对策

(1.中国铁路兰州局集团有限公司武威工务段 甘肃武威 733000;

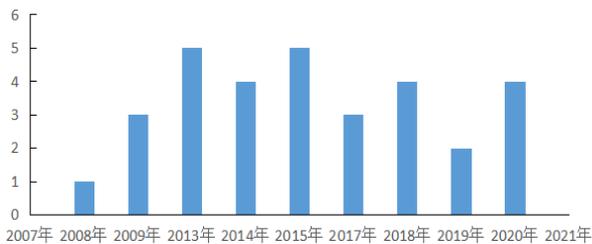
图6 整体道床下沉病害历年整治情况统计

截止2020年,已通过增加轨下垫板、设置轨距拉杆、道床注浆、支撑块下加垫钢板等措施^[13],检查整治整体道床空吊、下沉病害累计27处/482米。整体道床下沉病害历年整治情况统计柱状图见图6。

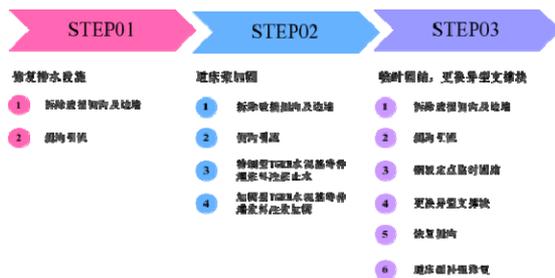
图7 分阶段整治措施

根据弹性支撑块整体道床空吊、下沉病害不同发展阶段的特征,采取“分类型、分阶段”局部整治的措施,经过多年整治经验积累,目前已形成较为成熟的整治施工管理工艺,分阶段整治措施如图7所示。

(1) 第一阶段整治:修复破损排水设施。首先,核查各类型排水设施是否齐全有效,对各类型水沟进行疏通,对轻微渗漏水处所及时进行止水封堵^[5]。其次,对渗漏水严重的水沟进行拆除破损沟底及边墙,植筋重新浇筑 C25 混凝土排水侧沟。

(2) 第二阶段整治:钻孔注浆加固既有道床。拆除破损沟底及边墙,植筋重新浇筑 C25 混凝土排水侧沟,同时在道床顶部 90° 钻孔、道床侧面斜向 45° -60° 钻孔,清孔后采用加固型 TGRM 水泥基特种灌浆料对整体道床填充层混凝土进行加固,采用超细型 TGRM 水泥基特种灌浆料做止水帷幕,防止渗漏水再次侵入整体道床下部^[6]。

(3) 第三阶段整治:临时固结,更换异性支撑块。拆除破损沟底及边墙,在道床与填充层间垫入钢板进行临时固结,根据区段道床下沉量,逐枕编制支撑块更换方案,图8为支撑块更换编制方案。待提前预制的 C50 钢筋混凝土异型支撑块,达到设计强度,经检测合格后实施更换作业,同时整修线路轨道几何尺寸。
