# 全向信标监控天线落鸟的隐患排查与改进措施研究

彭威儒

民航深圳空管站 广东 518100

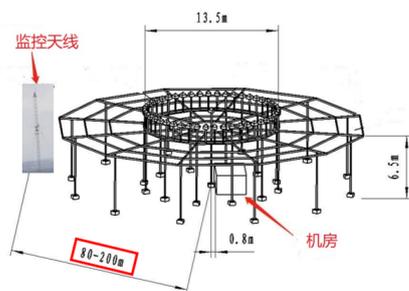
图3 设备近场监控天线安装位置示意图

DVOR900型全向信标设备所使用的监控天线类型为三单元八木天线，安装于距离设备天线平台外80米处，如图3所示。此类三单元八木天线由偶极天线（杆2）和前后的引向器（杆1）和反射器（杆3）构成，如图4所示。

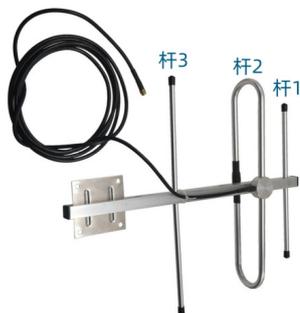
图4 监控天线（三单元八木天线）构型

偶极天线（杆2）为半波长主振子，起主接收作用，接收到的信号通过馈线与设备监控单元连接；引向器（杆1）比偶极天线（杆2）略短，在偶极天线的前侧，反射器（杆3）比有源振子稍长，在偶极天线的后侧，作用为增强从前侧方向传来的电波。

(1) 建议根据监控天线安装情况, 采取在近场监控天线安装防鸟刺的措施(主要关注天线主振偶极子(杆 2)), 防止鸟类落停对天线接收性能产生影响; (2) 建议导航台站增加监控摄像头, 监控台站周边环境和监控天线运行环境, 以期在异常事件的分析上提供更多的现场资料; (3) 建议设备管理部门优化应急处置程序, 明确突发事件后故障处理人员和值班人员分工, 确保不正常事件发生后应急及时, 处置得当。
