# 催化裂化装置主风机组振动波动原因分析及对策

冯虎成

中国石油化工股份有限公司长岭分公司

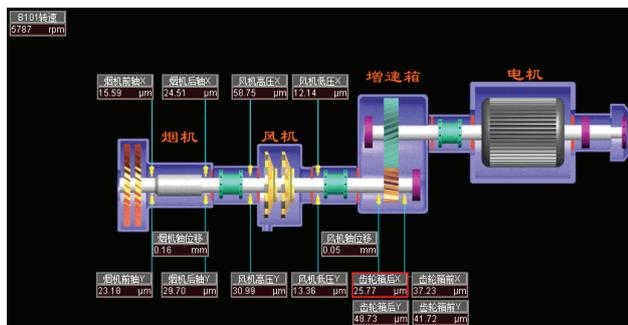
图1 机组构成及轴振动测点布置图

机组概况: 该机组为烟机-主风机-电动/发电机三机组同轴布置的主风-烟气能量回收机组, 主风机型号为: AV56-11, 功率: 8412kW 出口压力: 0.36MPa, 工作转速: 5785r/min, 系由陕西鼓风机厂设计制造的静叶可调多级轴流式压缩机, 主风机机体、轴承箱为一体式设计, 风机与烟机采用齿式联轴器联接。电动/发电机型号为: YCH900-4, 系由上海电机厂制造。烟机型号为: TP12-90, 系由西安航空发动机公司设计制造的轴向进气垂直向下排气的单级悬臂式烟气轮机, 机组构成及测点布置见图1。
