鄂达克故居木结构修缮技术的质量控制

【摘要】鄂达克故居距今已有80多年历史，由于自然环境及人为的因素，该建筑屋面破损及渗漏水，造成木屋架及室内承重木构件腐蚀严重，外立面露明木构件遭到一定程度的损坏。通过本次对故居的整体修缮施工，我们对木屋架、承重木构件及外立面露明木构件进行了修缮加固及置换处理。

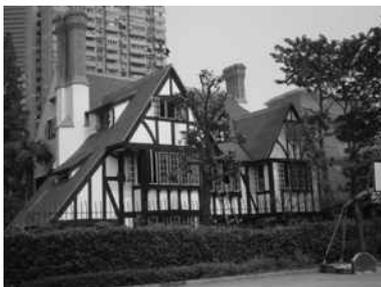
番禺路 129 号鄂达克小洋楼，原为鄂达克别墅（Residence of Wudec），1922年由鄂达克本人设计（Designed by Ladislaus Wudec），砖木结构，建于1930年。该住宅为英国乡村风格，采用了都铎复兴式风格。屋面用石板瓦铺设，其中双坡屋顶的高度为力5面一半左右，砖砌的烟囱分布在建筑两端，南立面设对称的山墙造型。底层外里面采用红色泰山砖墙面铺贴，二层立面以上部分为白色涂料墙面，深色木构架露明，门窗套为粗砺石质。底层门窗为哥特式风格设计，采用三连列窗和圆拱形大门，二层是折线型凸窗。住宅南面有大片花园。内部原有装饰也可谓匠心独具，丰富的东方收藏反映
