信号工程与站前工程结合部问题分析

【摘要】近年来随着我国高速铁路建设的不断发展，铁路网不断扩大，新建线路与既有线接轨也越发频繁。本文从联络线引入既有CTCS-2级车站，由于站场改造列车进路条件变化、运营里程范围覆盖不全引起的列控系统临时限速问题入手，分析信号工程与站前工程结合时的应关注的要点。

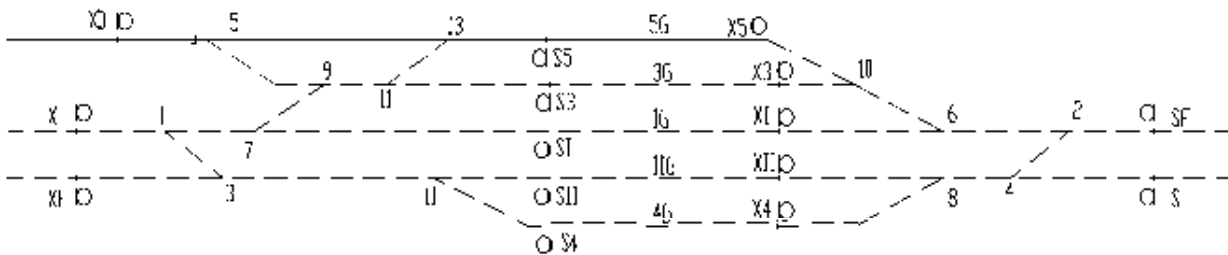
图1 站型示意图

心编码（TCC），全站均采用18号道岔。新建联络线线路最高允许速度为100km/h，引入车站后与既有5G接轨于5号道岔外方车档处（XD口方向），进站信号机XD设置于岔前50m处。由于联络线的引入，既有侧线5G具备了直向接车侧向发车的进路条件，具体如下图1所示：

5号道岔外方车档处为联络线土建工程终点，因此在线路运营里程设计时，线路、站场专业将联络线的终点定为5号道岔岔尖位置。按此方式设计运营里程，则5号道岔岔尖至出站信号机X5处不在联络线的运营里程范围内，该范围内无联络线的线路里程。该条件下，当办理特定进路时，会存在列车超速运行的风险，具体情况分析如下：

当本站办理XD经5G的直进弯出进路，同时接车进路存在低于80km/h的临时限速，根据《列控中心技术条件》（TB/T 3439-2016）的要求，当直向接车，侧向发车的进路办理后，接车进路上有低于80km/h的临时限速，发车信号开放，TCC此时应控制接车进路区段发UU码[1]。根据码序的显示升级关系，相应XD外方的接近区段发送U2码[2]。若限速区位于XD至5号道岔岔尖范围，则临时限速可正常下达。但若限速区位于5号道岔岔尖至X5线路范围，由于联络线的运营里程终点止于5号道岔岔尖，则该范围内无运营里程值可用，即临时限速服务器在初始设置时，该段范围不在其正线管辖范围，因而联络线正线的临时限速无法下达至该区段。

该站全部采用18号道岔，当限速无法下达，进路中动车组运行至XD外方的接近区段时，列控中心控制轨道区段仍发出U2S码（预告前方股道为UUS，侧向通过速度不大于80km/h）。动车组在经过发车站进站信号机处的有源应答器后即无法接收到任何限速消息，只有在XD进站信号机有源应答器处才能收到接车进路中限速45km/h的限速消息，而发车站进站信号机处的有源应答器发出的临时限速范围却无法覆盖全部接车进路。此时，列车按正常的线路允许速度运行（100km/h），即将进入限速区域。如限速区靠近5号道岔岔后，列车必然超速进入限速区，引发列车紧急制动或更为严重的安全事故。
