# 循环流化床锅炉过热器泄漏及防治措施

刘勇

中国能源建设集团广东火电工程有限公司 广东 广州 510000

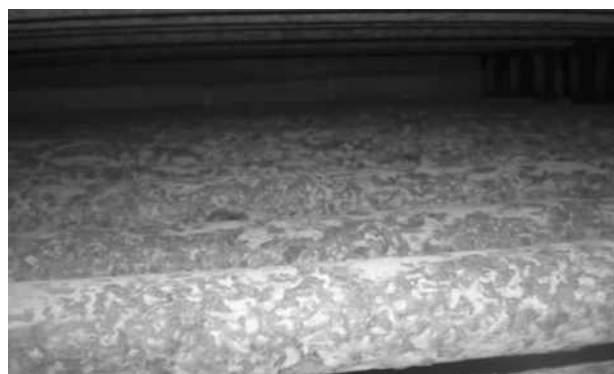
所谓的烟气侧腐蚀就是从过热管流出的气体的温度与过热管连接。过热器的腐蚀温度可分为硫酸腐蚀和钒腐蚀。硫酸溶液是指在烟气在管壁外重新积聚。外壁的灰分被分为灰分的外层和灰分的内层。里面的灰烬包含更多的金属。它从灰分中分离出水合硫，并从灰分外层中分离出铁。以生产碱金属硫酸盐，例如  $\text{Na}_3\text{Fe}(\text{SO}_4)_3$  和  $\text{K}_3\text{Al}(\text{SO}_4)_3$  等复合物。呈熔融或半熔融状态的碱金属硫酸盐化合物，可与合金铁合金牢固结合。温度越高，腐蚀越强。在火力发电厂的锅炉过热器管壁的外部可见腐蚀痕迹，表明该过热器管暴露在高腐蚀温度下。钒的腐蚀是由燃油辅助燃料或以氢为燃料的煤引起的。这会导致液体床锅炉中过热器的高温腐蚀，特别是在点火时间短，油耗低的小型循环流化床中。在煤停滞的情况下，如果煤中不含钒，或者钒的含量太低，通常不会发生钒的腐蚀<sup>[1]</sup>。

图1 高温腐蚀在管壁表面形成的锈皮示意图

(1) 高温腐蚀的防治措施。当过热器处于较高的流动温度, 是为了以吸收更多的热量, 以确保蒸汽参数。因此, 为了降低腐蚀速率而降低外部燃料温度, 对管道中的工作流体的温度进行了一定程度的控制。过热器热电厂出口处的蒸汽温度在 450℃ 以内。如果蒸汽参数在常规操作中的速度范围内, 那么高温是不可避免的。腐蚀依然也是不可避免的。为了防止过热器氢腐蚀, 过热器流体的运行必须稳定, 但是过热器冷却剂是足够的流量, 因为该流量小于所需的过热器冷却剂流量。

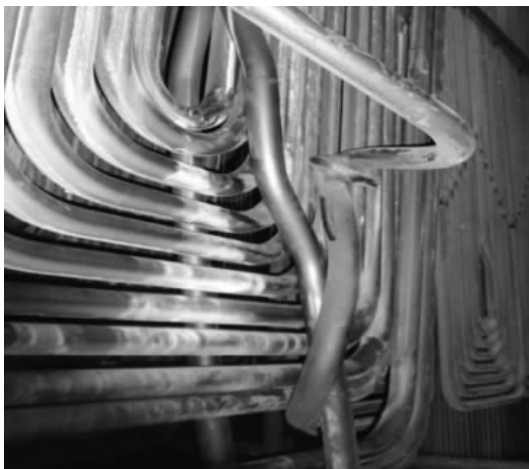
当锅炉重新启动时，过热器管的外部烟道气温度为750，可能是950，温度过高很容易引起爆炸。管道爆炸的三个原因。一种是当锅炉超过负荷时，过热管中的蒸汽温度超过蒸汽速率。第二个问题是，当锅炉启动时，过热器管道中的蒸汽温度很高，以至于蒸汽调节到壁温的速度过快以引起爆炸。第三，如果手动调节蒸汽温度以进行不充分的修理或对自动蒸汽修理设备的不正确调节，则过热器管中的蒸汽温度通常会升高和降低。这会

导致淹没管道的性能下降, 并影响管道的使用寿命。热偏差也是在过热器中产生更多热量的重要因素。原因是热不均匀和功率不均匀。不均匀的吸热是指, 过热器中平行管之间朝锅炉方向放置的一些管吸收更多的热量, 而某些吸收的热量更少。打击基础不均衡的原因很多。这主要归因于来自外部管道的不均匀烟气的流动和管道内部蒸汽的不均匀流动, 以及外部管道和蒸汽管道将灰尘排放到烟气中这样会堵塞管道。由于高温会导致管道变形, 在管道堵塞后会形成气体通道, 发生热变形。另外, 当灰尘积聚在过热器管的下方时, 气体收缩并且容易形成大量气体。火力发电厂的四台锅炉是由当前的燃气走廊组成的, 方法是插入所有管道, 然后将多余的管道重新改造。

图2 超温爆管

(2) 超温爆管防治。如果管过热器泄漏, 则锅炉应按时停止。如果时间太长, 高压蒸汽将在对面管道上靠近爆炸反射的区域相互影响, 从而导致许多管道的腐蚀和过滤。如果关闭, 则必须切断过热器管道过滤器。重新启动锅炉会导致走廊热偏差, 而不是燃烧闭塞管道中的蒸汽冷却效果。另外, 在其被加热的壁上收集有灰尘的管被加热。因此, 当关闭锅炉时, 必须除去灰烬沉积物。

(1) 更换所有过滤和破裂的管段, 底部的 6 个管段和 5 个 U 形圈。

(2) 在机械磨损筛过热器的所有部件上加 2=5 mm

1Cr18Ni9Ti 保护砖。

(3) 在 2009 年进行 B 级维护期间更改固定管连接方法: 使用特殊十字将连接管移动至 300 mm (10=10 mm, 材料): 包括屏蔽) ZGCr20Ni14Si2 永久连接管完全消除了筛管和管道连接的原始维修方法以及机械磨损。

(4) 加强锅炉内操作管理。如果找到过滤器, 请立即应用熔炉关闭过滤管, 并尽量减少导致其他管道爆炸并造成重大损坏的维修。
