# 市政道路工程的常见病害与施工处理技术

王开东

聊城市科慧市政工程设计院 山东 聊城 252000

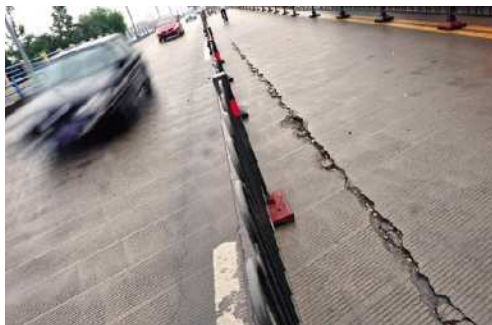
图1 道路工程裂缝现象

结合现实情形可知,市政道路桥梁工程常见病害现象类型主要包括两种:一类是结构性病害,其主要指的是工程结构与路面组成方面存在的病害,该类病害现象严重程度不低时,病害现象的发生并不会对市政道路桥梁工程的使用产生较大影响,当病害现象越发严重时,工程结构的荷载能力急速下降,无法满足过往行人车辆的交通运输需求,阻碍车辆人员的出行;另一类是功能性病害,其主要是指由于道路桥梁工程预期设计缺乏科学合理性,以至道路桥梁工程使用功能受到破坏的一类病害现象,由于工程施工所在地、施工工艺、施工条件等多方因素的影响,功能性病害的影响的表现不同,主要包括坑槽、泛油、松散、裂缝等。

严重程度,针对性选择相应的混凝土裂缝施工处理技术。相关施工处理技术的具体内容为:如果混凝土裂缝不超过0.2厘米时,使用表面修补法即可快速有效地完成病害现象的处理工作,该类施工处理技术具有操作简单、成本低廉等特点,通常情形下,施工作业人员多采用水泥浆或环氧胶泥进行裂缝表面涂抹作业,必要时还可在混凝土表面加涂防腐性能较好的施工材料,以便能够降低裂缝问题出现可能性;如果当裂缝宽度超过0.2厘米时,表面修补法将不再适用于混凝土裂缝的病害防治,该种情形下,作业人员应当基于填充封堵法的使用,将胶结物压缩进混凝土裂缝之内,树脂和水泥浆是常用的胶结物,基于材料的黏合与加固效用,能够较好地加固混凝土裂缝,必要时,作业人员还可沿着混凝土裂缝方向开凿槽位,将防水性能良好的材料运用于槽位之内,提高整体的填充效果,满足混凝土裂缝加固需求。
