# 对双工况下的螺杆压缩机性能试验时振动超标的分析总结

摘要: 压缩机主机总装完成后, 在工厂内进行空气性能检测, 在不同的工况下运行时, 发现其中一种工况下, 主机的轴振动偏大, 超出技术规定的范围值 $\leq 5\text{mm/s}$ 。通过对关键部件制造过程的质量控制分析以及测试工装和改进, 试图来寻找问题的原因所在, 同时也对监理方在监造过程中的作用和价值进行了肯定。

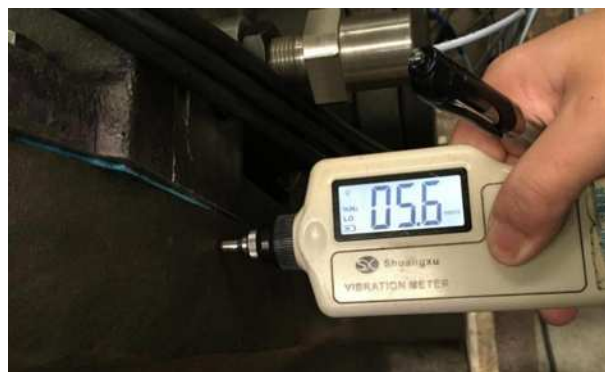
主机试车时, 仅合同主机参与测试, 驱动电机和减速机均为测试台工装设备。机组分别在两种工况下运行, 其中在工况二 $0.68\text{MPa}/3140\text{rpm}$ 的条件下运行时, 未发现有数据超标的异常现象, 且振动值均处于较低的数值; 在工况一 $0.78\text{MPa}/2018\text{rpm}$ 条件运行时, 使用手持式测

振仪(型号: Viber70, 已检定合格)检测轴承处的振动速度, 详细测试数据如下(表1)(单位:  $\text{mm/s}$ ):

实测的轴承振动速度最大值为 $5.6\text{mm/s}$ (见图1), 而技术协议要求范围值为 $\geq 5\text{mm/s}$ , 因此, 结果不符合协议要求。

图1 试车时检测轴承振动超标

初步分析认为,振动超标可能与试验平台的稳定性有关。测试平台为临时平台,整体刚度较差,从而可能会导致振动值偏大。工厂对测试台进行局部整改,拆除连接管路和减震器,对老旧部件进行更换,进出口管路重新布置和焊接,尽可能减除因外界因素导致振动超标的情况。经过长达数周的整改后,主机进行了二次试车,但试验结果显示振动值同前一次,仍然存在超标现象,所测得的振动值并没有明显的降低。

在排除掉平台稳定性的原因之后,我们认为,可能是平台的振动基本与压缩机的振动相当而导致的。本压缩机在 2018rpm 转速工况下,较 3140rpm 工况下振动大的原因可能是因为压缩机的排气频率与台位的固有频率较接近,发生主机与试车台位的共振所致。

工况一的排气压力为 0.78MPa,比振动值较小的工况二排气压力 0.68MPa,大了 0.1MPa。而由于厂内试车条件限制,无法在压缩机的进排气孔口直接安装消声器,并且空气的气体参数与实际气体参数物性相差较大,因而在机械运转过程中,对气流的脉动控制较差。从而带动了机组振动值偏大。

螺杆压缩机的压比对壳体振动的影响较大。在工况一 0.78MPa 的压力比为 8.8 (进气压力为 0.1MPa),而用户现场使用的工况为进气压力 0.03~0.05MPa,排气压力 0.78MPa,则压比为 5.93~6.86,相对工厂将降低很多,从而,振动值也会呈正比下降。

压缩机采用的是喷液的方式进行冷却,由于液体的喷入和较高的压比,一定程度上也会对振动产生影响,振动值也会比干式螺杆机要大,对其振动考核应按湿式螺杆机进行。而根据 API619-2010 的要求(见表 2),振动值要求控制在 8.0mm/s 以内即可。

综上,如果是在用户现场安装条件和工况条件下运行,气流脉动能得到有效控制,压比相对较小,且在现场安装后,平台的刚度也会得到大大的改善,均会降低压缩机的壳体振动,从而使振动值控制在 5mm/s 以内。
