锅炉过热器爆管原因及预防措施分析

Analysis of pipe causes and preventive measures of boiler superheater tube bursting

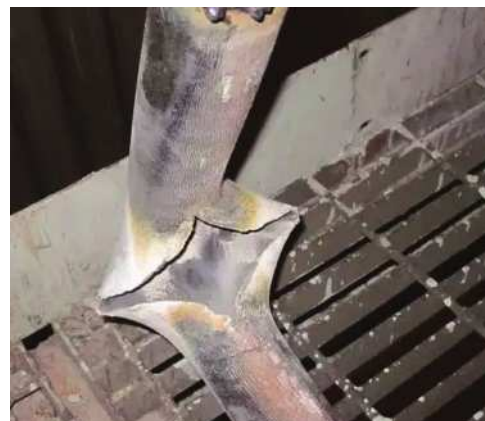
随着我国工业的不断变革和创新, 在大的社会背景下, 锅炉生产技术不断实现技术层次和空间层次的创新, 为国家的工业稳定发展提供了有力的保障。在工业建设中, 锅炉是最基本的设备, 它对企业的发展起到了很大的促进作用。在大环境下, 锅炉的生产技术虽然稳步提高, 但由于设备的广泛使用, 对锅炉的安全造成了很大的威胁。近几年来, 由于过热器爆管(如图1所示)的存在, 引发了许多严重的事故。锅炉过热器爆管事故的发生, 不仅会对生产单位的安全、稳定的生产带来巨大的经济损失。随着机组运行周期的延长, 机组设备不断

图1 锅炉过热器爆管

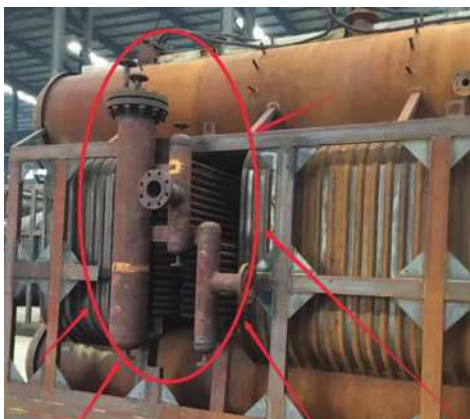
锅炉过热器(如图2所示)的设计问题是造成其爆管的一个重要因素, 其设计的合理与否直接关系到整个锅炉的正常运转。从客观的角度来看, 四角切圆燃烧是有缺点的。四角切圆燃烧时, 由于炉内的旋转气流从炉膛出口流向对流烟道, 产生了强烈的旋风, 此时, 对流

图2 锅炉过热器

烟道两侧的烟气速度和烟气温度的变化, 使烟道内的热量分布不均匀, 从而引起过热器的爆管。另外, 由于设计因素的选取不当, 很可能会引起过热器的爆管, 如果选用的受热面数量不合理, 将使实际的炉膛出口烟温度高于设计值80℃。如果锅炉过热器的结构设计不当, 将导致过热器左右比模式不理想, 导致过热器过热器爆管^[3]。如果炉体结构设计不当, 极易引起过热器爆裂, 如果炉屏底部与回焰角之间的空隙比较大, 则后挡板无法有效地消除炉口残留转动, 造成过热器爆管。
