某电厂 660MW 机组锅炉折焰角积灰问题的研究

1 某电厂 3 号机组折焰角积灰问题

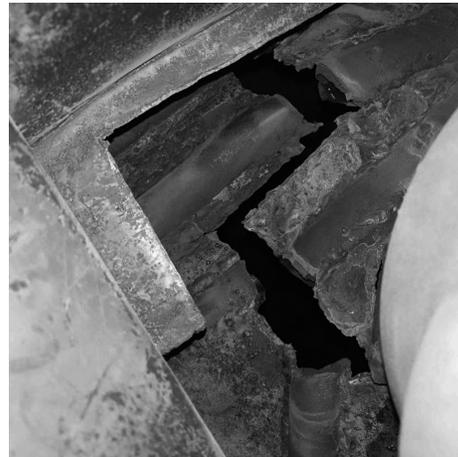
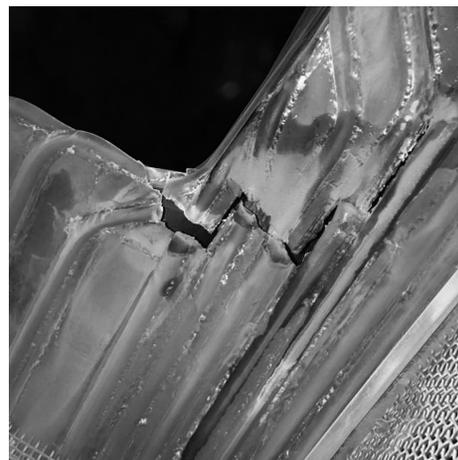
3 号机组停运后对锅炉底部螺旋水冷壁检查发现 4 号角螺旋水冷壁水平排管与螺旋管过渡弯头处 7 根管子断裂;4 号角附近螺旋水冷壁底部受热面凹陷;炉后 4 号角底部钢梁脱离螺旋水冷壁受热面,钢梁压在炉后螺旋水冷壁下联箱东端。具体泄漏情况如下:

渣井 4 号角螺旋水冷壁管断裂情况

锅炉长期高负荷运行, 锅炉存在折焰角积灰情况, 高负荷工况下炉膛温度高造成积灰烧结成焦块。焦块坠落撞击螺旋水冷壁造成 4 号角钢梁移位, 最终因应力集中造成 4 号角螺旋水冷壁管拉裂。

1) 正常运行时炉膛负压设定值设定在 -100pa。煤质变差或背压高时引风机动叶最大开度不得超过 95%, 如果引风机动叶开度大于 95% 及时降负荷。

2) 机组负荷 560MW 以上时, 长吹吹灰结束后对 C03~C08 吹灰器再次吹灰一遍, 然后对空预器进行吹灰。当锅炉总煤量大于 450t/h 时需停止升负荷操作。

8) 利用停机积灰对折焰角区域进行清灰, 对未过、屏过管束的挂焦进行彻底清理。
