# 车身覆盖件维修中电阻点焊焊接变形的试验与分析

胡明敏 迟英姿 王 明 唐徐平  
南京工业大学浦江学院 江苏南京 211222

**摘要:** 由于上下电极错位, 焊接三要素的数值选择不当或板件不洁等原因, 引起板件焊接变形, 故本文研究主要为了寻求使焊接变形最小的工艺参数。通过了解电阻焊接原理和焊接变形原理, 以冷轧低碳钢为例展开了电阻点焊变形试验研究, 根据正交试验得到板件变形最小的工艺参数。根据直接法得出在电极压力2200N, 焊接电流8.8kA, 点距16mm时焊接件变形最小, 以达到节约材料和节约时间的目的。

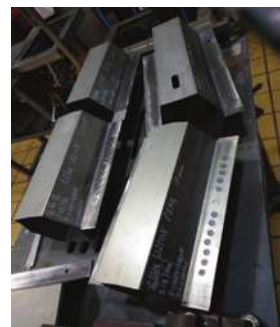
试验部分焊件见图 2.1, 焊件表面标注了该组实验的理论数据和实际设备所显示的数据, 此处以正交试验所拟定的数据为标准。

图 2.1 焊件展示

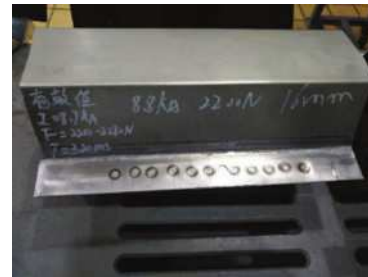
最后，选择最优焊接条件用直接法选择，按照变形量最小来选择，确定的“最佳”工艺条件是：1.0mm厚的冷轧低碳钢电极压力为2200N，焊接电流为8.8KA，点距16mm，并且焊接时间为320ms。最佳参数的板件见图2.2。

图2.2 第7组试验板件

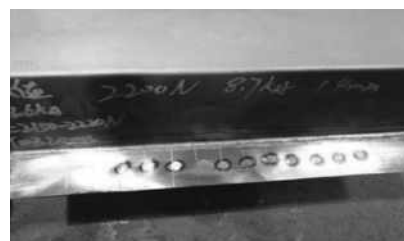
由图知焊点外形并不圆润，出现模糊的椭圆形表面。由于手工操作中工作人员操作不规范，电极头未与焊件表面垂直引起扭曲变形。

图2.3 第六个实验板件

措施：按照操作手册规范操作并且多加培训。

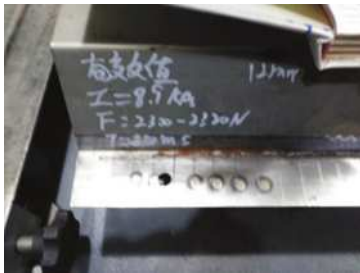
由图 2.4 看出由于焊件本身的圆孔导致焊接至板件边缘导致扭曲变形。

图 2.4 第 12 组试验板件

措施：焊接时保持直线并且量好最小边距。

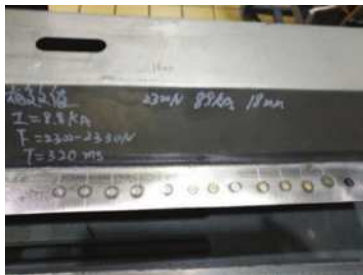
第 16 组翘曲变形，由于施加压力太大焊点过度融合导致板件分离形成缝隙。

图 2.5 第 16 组试验板件

措施：实际操作中适当减小电极压力。

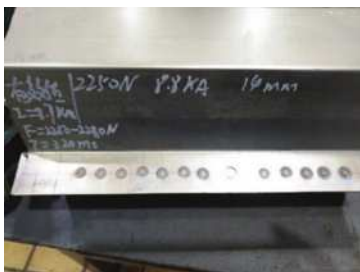
第 11 组翘曲变形由于操作时夹子与最后一个焊点距离较近，两个力同时作用导致板件边缘翘起。

图 2.6 第 11 组试验板件

措施：夹板选择合适位置。
