# 金湾区南水镇飞沙村圣母殿的田野调查与保护策略研究

陈日辉

珠海科技学院 广东 519040

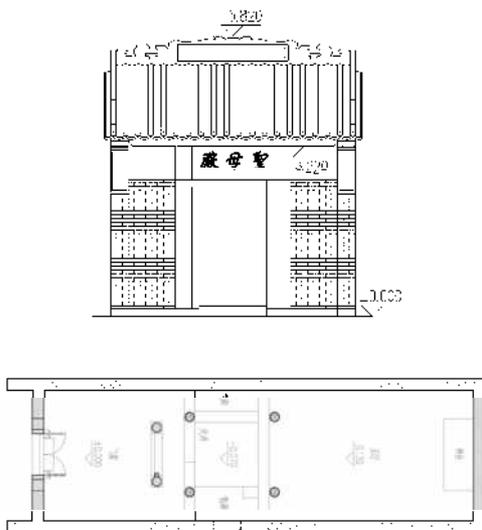
飞沙村圣母殿卫浴高栏港经济区南水镇高栏列岛飞沙村村口。始建年代不详,重修于清光绪二十六年(1900)。坐西向东,面阔三间,两进两廊夹一天井,面宽4.7米,进深15.7米,建筑占地73.8平方米。砖木混合结构,硬山顶,灰瓦面,博古脊,青砖墙,石门框,雕花封檐板,檐下有彩画,墀头有灰塑。门前有楹联“天澤宏孵重海國 后恩廣被徧梯航”,门匾“聖母殿”。殿内左侧墙上镶有《重修圣母殿碑记》。殿内圣母像为后人重新请回,传说圣母是当地渔民出海的保护神,逢年过节香火旺盛。整座庙的建筑保存完好,对研究广东沿海地区的民俗风情有一定的价值。如下图所示。

图 飞沙村圣母殿立面图/平面图,笔者自绘

2012年第三次文物普查时被公布为金湾区文物保护单位,同时也是金湾区唯一被官方公布为古建筑类的文物保护单位。该殿始建年代不详,重修于清光绪二十六年(1900年),坐西向东,面阔三间(外立面为一开间,室内三开间),两进式院落带天井侧廊,总面阔4.7米、院落通进深15.7米,建筑占地面积73.8平方米。

主体建筑均为硬山搁檩式,青砖人字山墙,两坡顶,屋脊均为灰塑博古纹饰加乌烟罩面,瓦件为筒板瓦加筒瓦箍筒做法,檐口设滴水瓦当。头门入口为花岗岩石构门框,室内柱础及檐柱均为白麻石材质。在墀头及凹肚墙体上段均分布有灰塑及彩画装饰,部分灰塑现已残缺。头门室内左墙镶嵌有重修圣母殿碑。
