# 高速公路路面病害成因分析及处治技术研究

**【摘要】**本文对广东省潮漳高速公路路面病害进行了成因分析及处治技术研究。通过路面损坏、平整度、抗滑性能、跳车、车辙深度、结构强度等指标的检测与调查,发现路面裂缝、车辙、跳车和抗滑性能下降是主要的病害类型。针对这些病害,本文提出了相应的处治技术,包括路面裂缝处理技术、路面车辙处理技术、路面跳车处理技术和路面抗滑性能优化技术。这些技术的应用有助于提高潮漳高速公路路面的使用性能和安全性。

广东省东山(闽粤界)至潮州古巷公路(G1523:K1078+000~K1142+561)位于广东省潮州市境内,路线起于广东省潮州市饶平县东山镇(闽粤界),接福建省已建成通车的漳州至诏安(闽粤界)高速公路,途经浮山、浮滨、樟溪、磷溪、意溪、文祠、归湖镇,止于潮安区古巷镇,接潮州至惠州高速公路,路线全长64.561km,为沥青路面,设计速度为100km/h,采用双向四车道高速公路技术标准。根据委托专业检测单位进行检测汇总,项目目前路面主要病害是纵横向裂缝、车辙、路面积水及桥头跳车等状况。

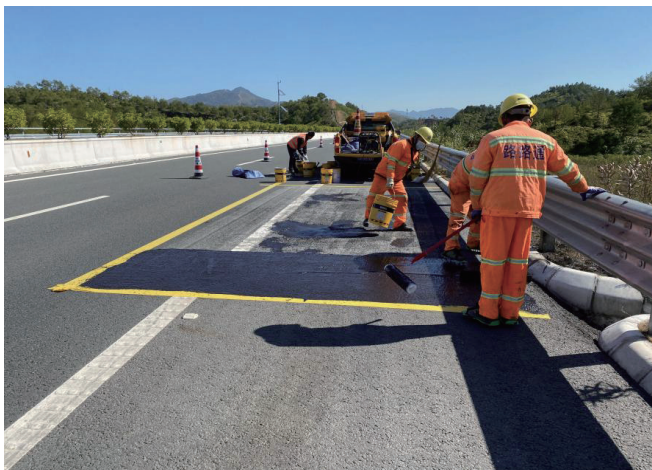
MMA聚合物修补

对于轻度车辙，项目采用MMA聚合物修复新技术进行路面修补，MMA聚合物具有早期强度高、耐磨、抗裂、后期性能稳定的特点，该技术在于拉伸粘结度、耐人工气候老化性、耐水性及防滑系数等主要技术指标在短时间内达到行车安全要求，且具有操作简单、施工快捷、处治效果好、交通开放快等优势，对路面坑槽、表面松散、路面打滑、路面烧伤等修复效果最佳。
