提高页岩气脱水装置三甘醇溶液品质技术研究与应用

中国石油西南油气田分公司蜀南气矿 四川泸州 646000

摘要:长宁页岩气作业区脱水装置在投产运行一段时间后发现三甘醇溶液污染而导致溶液过滤器堵塞、滤芯更换频繁,使三甘醇溶液单耗上升的问题。本文介绍了三甘醇脱水的工艺流程,并结合贫富三甘醇溶液的组分分析,分析了三甘醇溶液污染的原因,提出了三甘醇溶液污染的解决措施,经装置现场应用取得了良好的效果。三甘醇溶液污染问题的解决,降低了三甘醇和过滤器滤芯的损耗,保证了脱水装置安、稳、长、满、优运行。

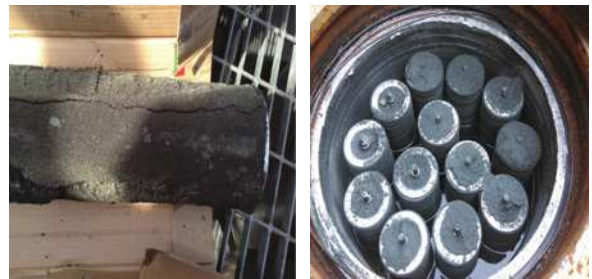
图1-1 原料气过滤器现场拆开滤芯

在清管通球结束后,虽然上游已经对管道中的缓蚀剂和酸水进行了脱除处理,根据生产情况,原料气中依然带有大量的酸性水,原料气吹动酸性水在原料气的末端大量集聚,造成大量的酸性水在短时间内进入原料气预处理过滤气中,如果酸性水量过大而排液不及时,会造成整个过滤器满液位,过滤器由于来不及处理,造成过滤器压差瞬间急速升高,酸性水直接进入胺液系统。严重时导致过滤器滤芯损坏而失去过滤作用,如图1-1。当恢复正常生产后,过滤器压差恢复正常,此时对过滤器的滤芯的工作状态无法有效的判断。

综合以上原因,可能导致原料气过滤器滤芯损坏而失去过滤能力从而无法有效的去除原料气中的机械杂质和富含有机硫的酸水。原料气中的酸水和机械杂质等进入脱水装置三甘醇溶液系统,影响三甘醇溶液的品质。当滤芯内部损坏时,滤芯发生漏气而导致过滤压差不再上涨。此时将不能通过观察原料气过滤器的压差情况来判断过滤器的工作状态。

(2) 通过结合现场生产的实际情况, 基于过滤器厂家技术协议, 逐步摸索, 当原料气过滤器处于以下情况时, 应及时切换过滤器, 并对滤芯进行更换或者清洗, 形成了以下的原料气过滤器切换管理指南:

1) 做好原料气过滤器滤芯更换台账, 满足以下条件时对过滤器进行切换, 原料气流量满负荷时, 过滤器压差达到80KPa。

2) 若原料气不满负荷则按照负荷百分比计算切换压差。

3) 过滤器连续使用45天以上。

4) 过滤器出现泄漏, 切换以后按照技术员指令决定是否更换出现泄露的过滤器的滤芯。
